# Prüfbericht 2016 S1

nach DIN 1076

Bauwerksname **Brücke über die Bahnlinie Magdeburg - Berlin**  
Teilbauwerksname **Brücke über die Bahnlinie Magdeburg - Berlin**  
Kreis **Jerichower Land**  
Ort **Körbelitz**  
Bauwerksrichtung **von Lostau nach Möser**  
Bauwerksart **Plattenbrücke**  
Tragfähigkeit  
Baujahr

Prüfrichtung **von Lostau nach Möser**  
Prüfer **Dipl.-Ing. D. Helmstedt**  
Prüfung vom **29.02.2016** bis --

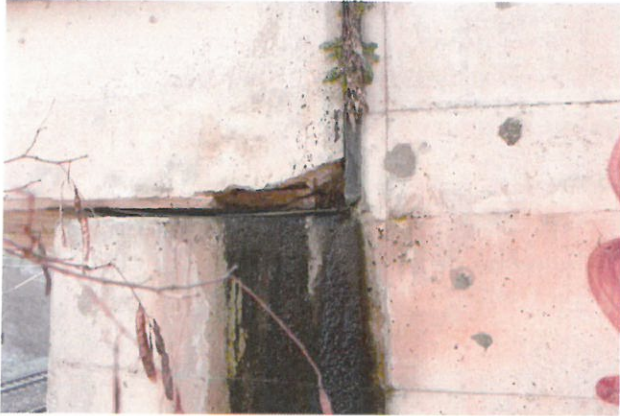
[6] Platte, Beton, eine Stelle, abgeplatzt, am Anfang des Überbaus

S=1, V=0, D=2

### BETONABPLATZUNG ENDQUERTRÄGER WEST

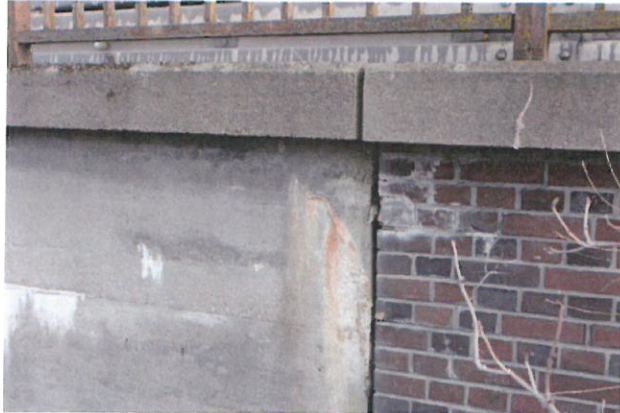
[5] Füllbeton, Betonansichtsfläche, eine Stelle, allgemeiner Riss mit Wasseraustritt und Verfärbung der Rissufer, am Ende des Überbaus

S=0, V=0, D=3

### AUSSINTERUNG SEITENFLÄCHEN

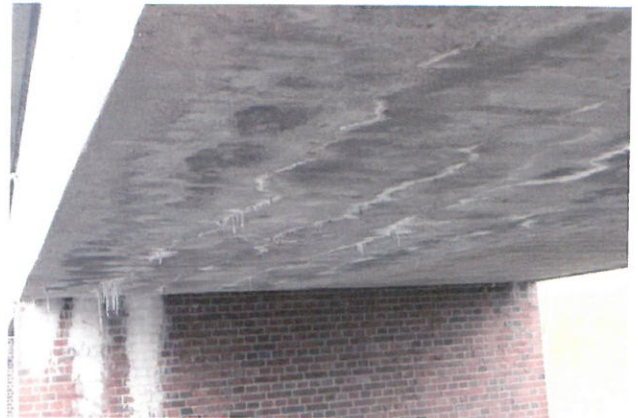
[4] Beton unterhalb des Walzträgers, Betonoberfläche, gesamtes Bauteil, allgemeiner Riss mit Wasseraustritt und Aussinterung, Feld 2-3

S=1, V=0, D=3

### AUSSINTERUNG BRÜCKENUNTERSEITE

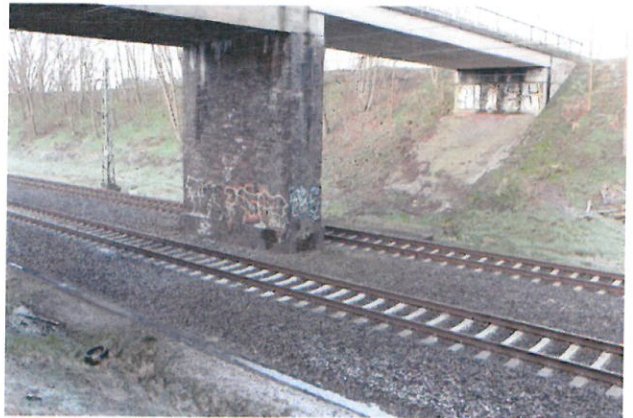
[15] Unterbau, an allen Bauteilen, Schmiererei

S=0, V=0, D=0

### GRAFFITI SCHMIEREREIEN

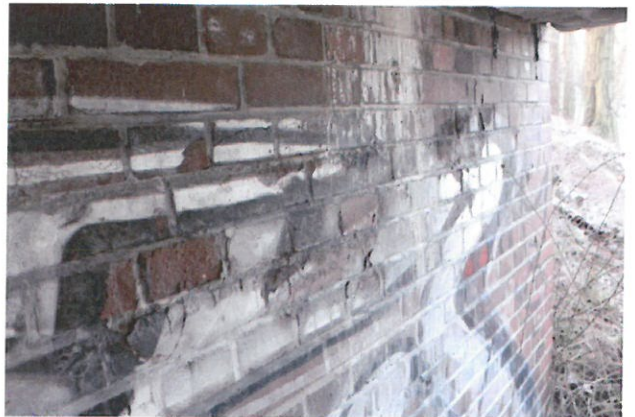
[3] Widerlager, Steinansichtsfläche, großflächig, abgeplatzt, Widerlager hinten

S=0, V=0, D=1

### ABPLATZUNG KLINKER WIDERLAGER OST

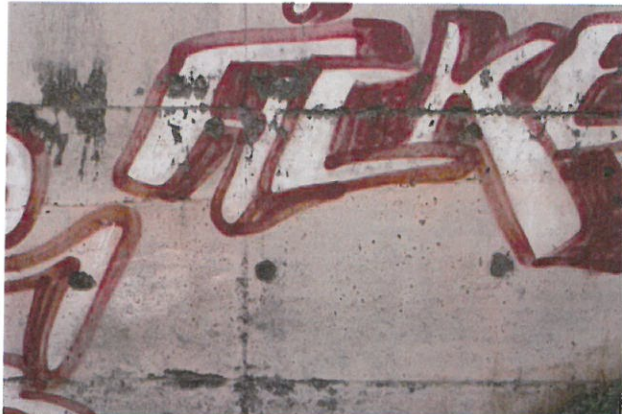
[16] Widerlager, Betonansichtsfläche, gesamtes Bauteil, gerissen, vorne am Bauwerk  
S=0, V=0, D=1

RISSE WIDERLAGER WEST

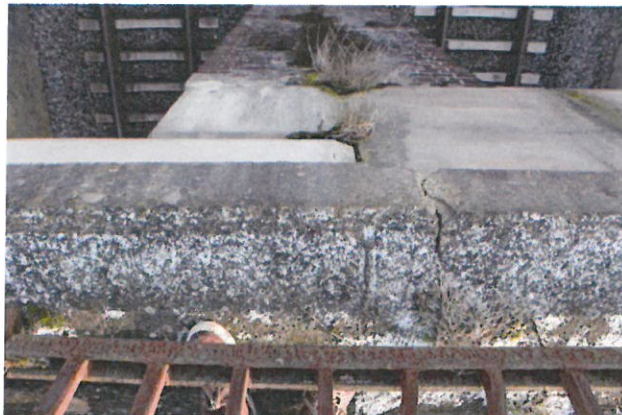
[11] Pfeiler / Stütze, Fugen senkrecht, an einigen Bauteilen, bewachsen, Pfeiler 1-2  
S=0, V=0, D=3

FUGE BEWACHSEN

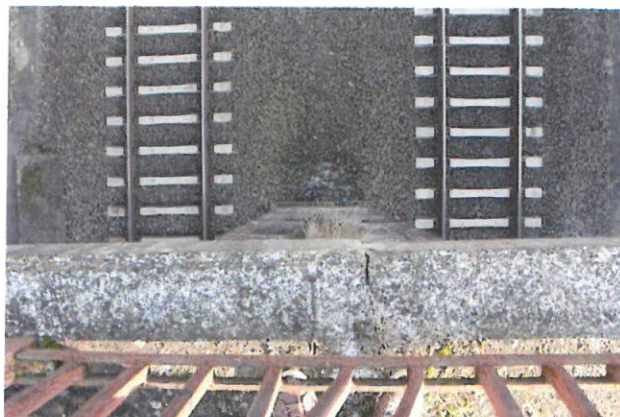
[17] Pfeiler / Stütze als Vollquerschnitt, gesamtes Bauteil, entspricht nicht den gültigen Vorschriften, 1-ter Pfeiler/Stütze, Der Abstand von Pfeileraus- kante zu Gleismitte ist kleiner 2,33 m siehe Vermessung  
S=0, V=4, D=0

PFEILERABSTAND ZUM GLEIS

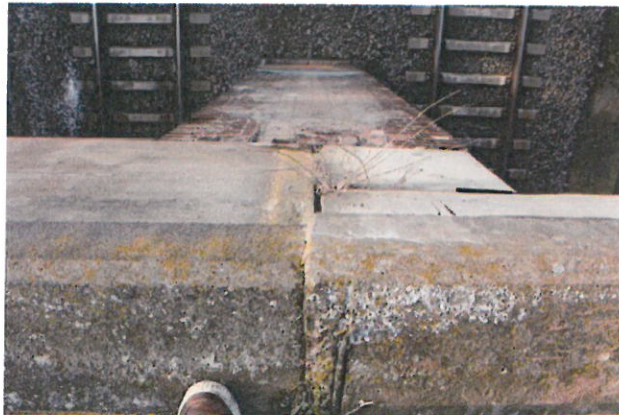
[18] Pfeiler / Stütze als Vollquerschnitt, gesamtes Bauteil, entspricht nicht den gültigen Vorschriften, 1-ter Pfeiler/Stütze, Die Anprallsicherheit der Pfeiler ist nicht nachgewiesen  
S=3, V=4, D=3

PFEILER ANPRALLSICHERHEIT

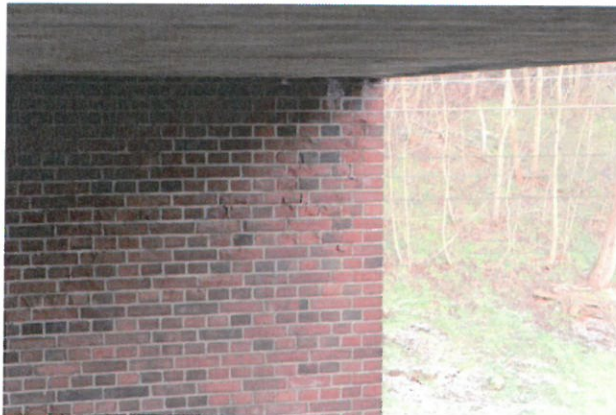
[2] Pfeiler / Stütze als Vollquerschnitt, Kunststein des Mauerwerks, großflächig, abgeplatzt  
S=0, V=0, D=1

ABPLATZUNG KLINKER PFEILER

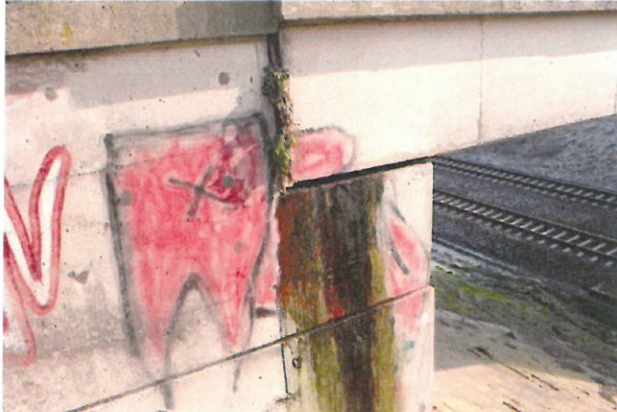
[12] Überbau, ohne Abschlussprofil, Raumfuge, an allen Bauteilen, nicht verschlossen, vorne und hinten am Bauwerk

S=0, V=0, D=3

FUGE KAMMERWAND ÜBERBAU

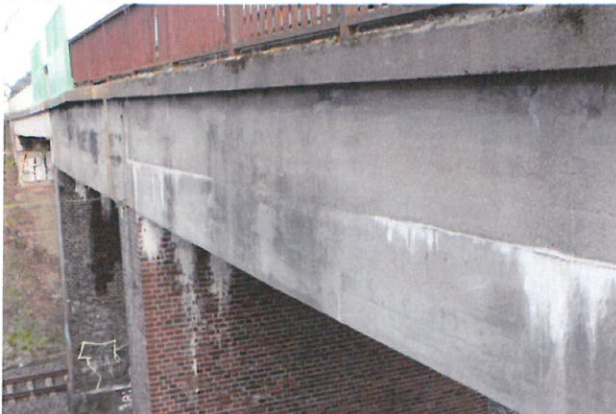
[1] Füllbeton, unbekannte Abdichtung, gesamtes Bauteil, schadhaft, Feld 2-3

S=0, V=0, D=3

ABDICHTUNG FUGE AUFBETON

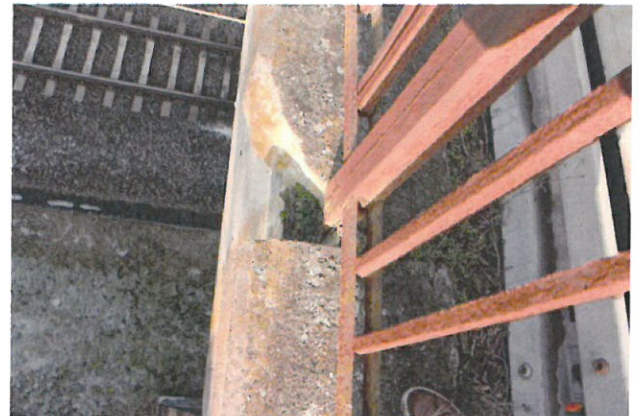
[7] Überbau, Gesims, Beton, mehrfach, gebrochen / abgebrochen, Feld 2-3

S=1, V=3, D=2

BETONABPLATZUNG GESIMS

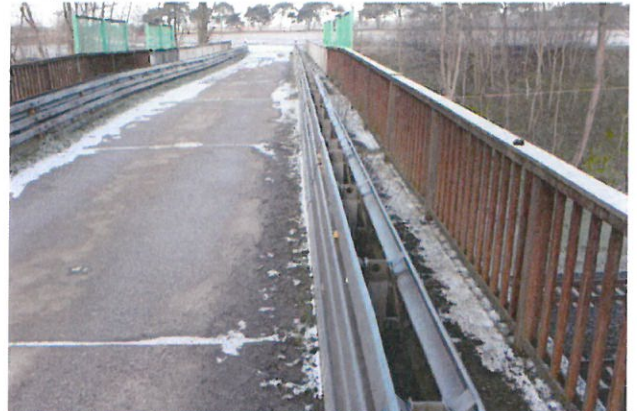
[10] Überbau, Gleitwand, gesamtes Bauteil, nicht fixiert  
S=0, V=3, D=0

FAHRBAHNEINENGUNG NICHT FACHGERECHT

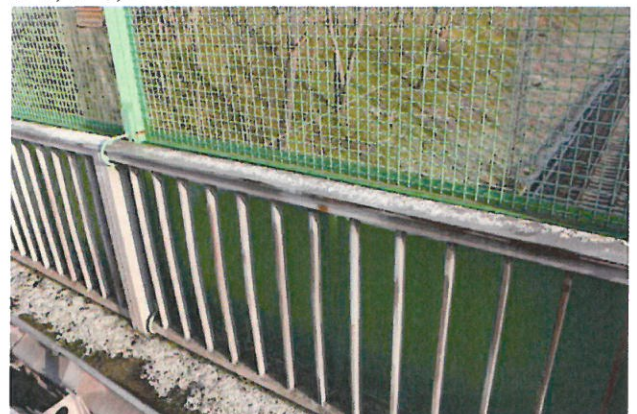
[13] Überbau, Geländer ohne Seil, mehrfach, Rostfahne, 1-tes Feld

S=0, V=0, D=1

GELÄNDER FELD 1

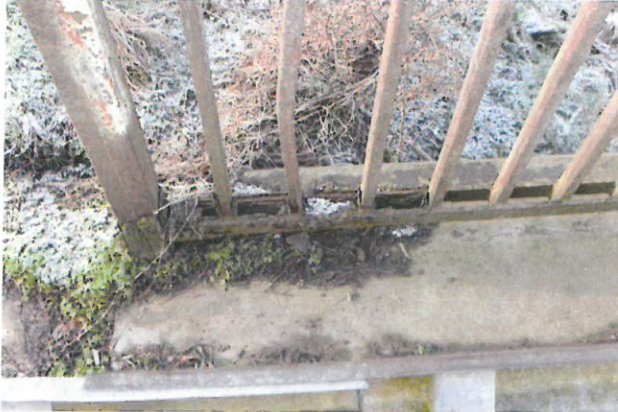
[14] Überbau, Geländer ohne Seil, durchgehend, verrostet mit Querschnittsschwächung

S=1, V=2, D=2

GELÄNDER FELD 2-3

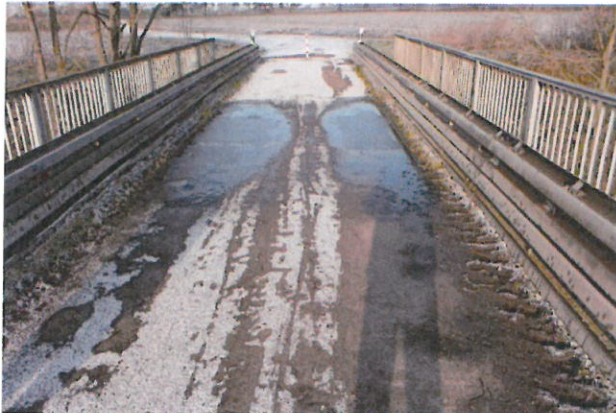
[8] Platte, Bauwerksentwässerung, bereichsweise, nicht funktionsfähig, am Anfang des Bauwerks

S=0, V=0, D=2

BRÜCKENENTWÄSSERUNG OHNE FUNKTION

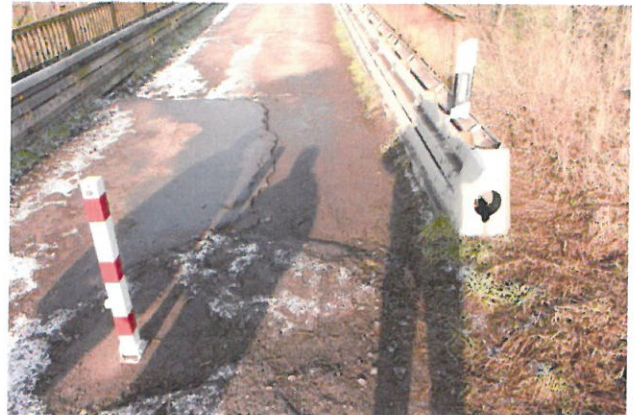
[9] Überbau, Fahrbahnbelag, bereichsweise, abgefahren, am Ende des Bauwerks

S=0, V=2, D=2

FAHRBAHNBELAG ABSATZ
